# 大塚山廃棄物最終処分場埋立地からの保有水(C1<sup>-</sup>)等の浸出の 原因究明の経過 - 中間報告-

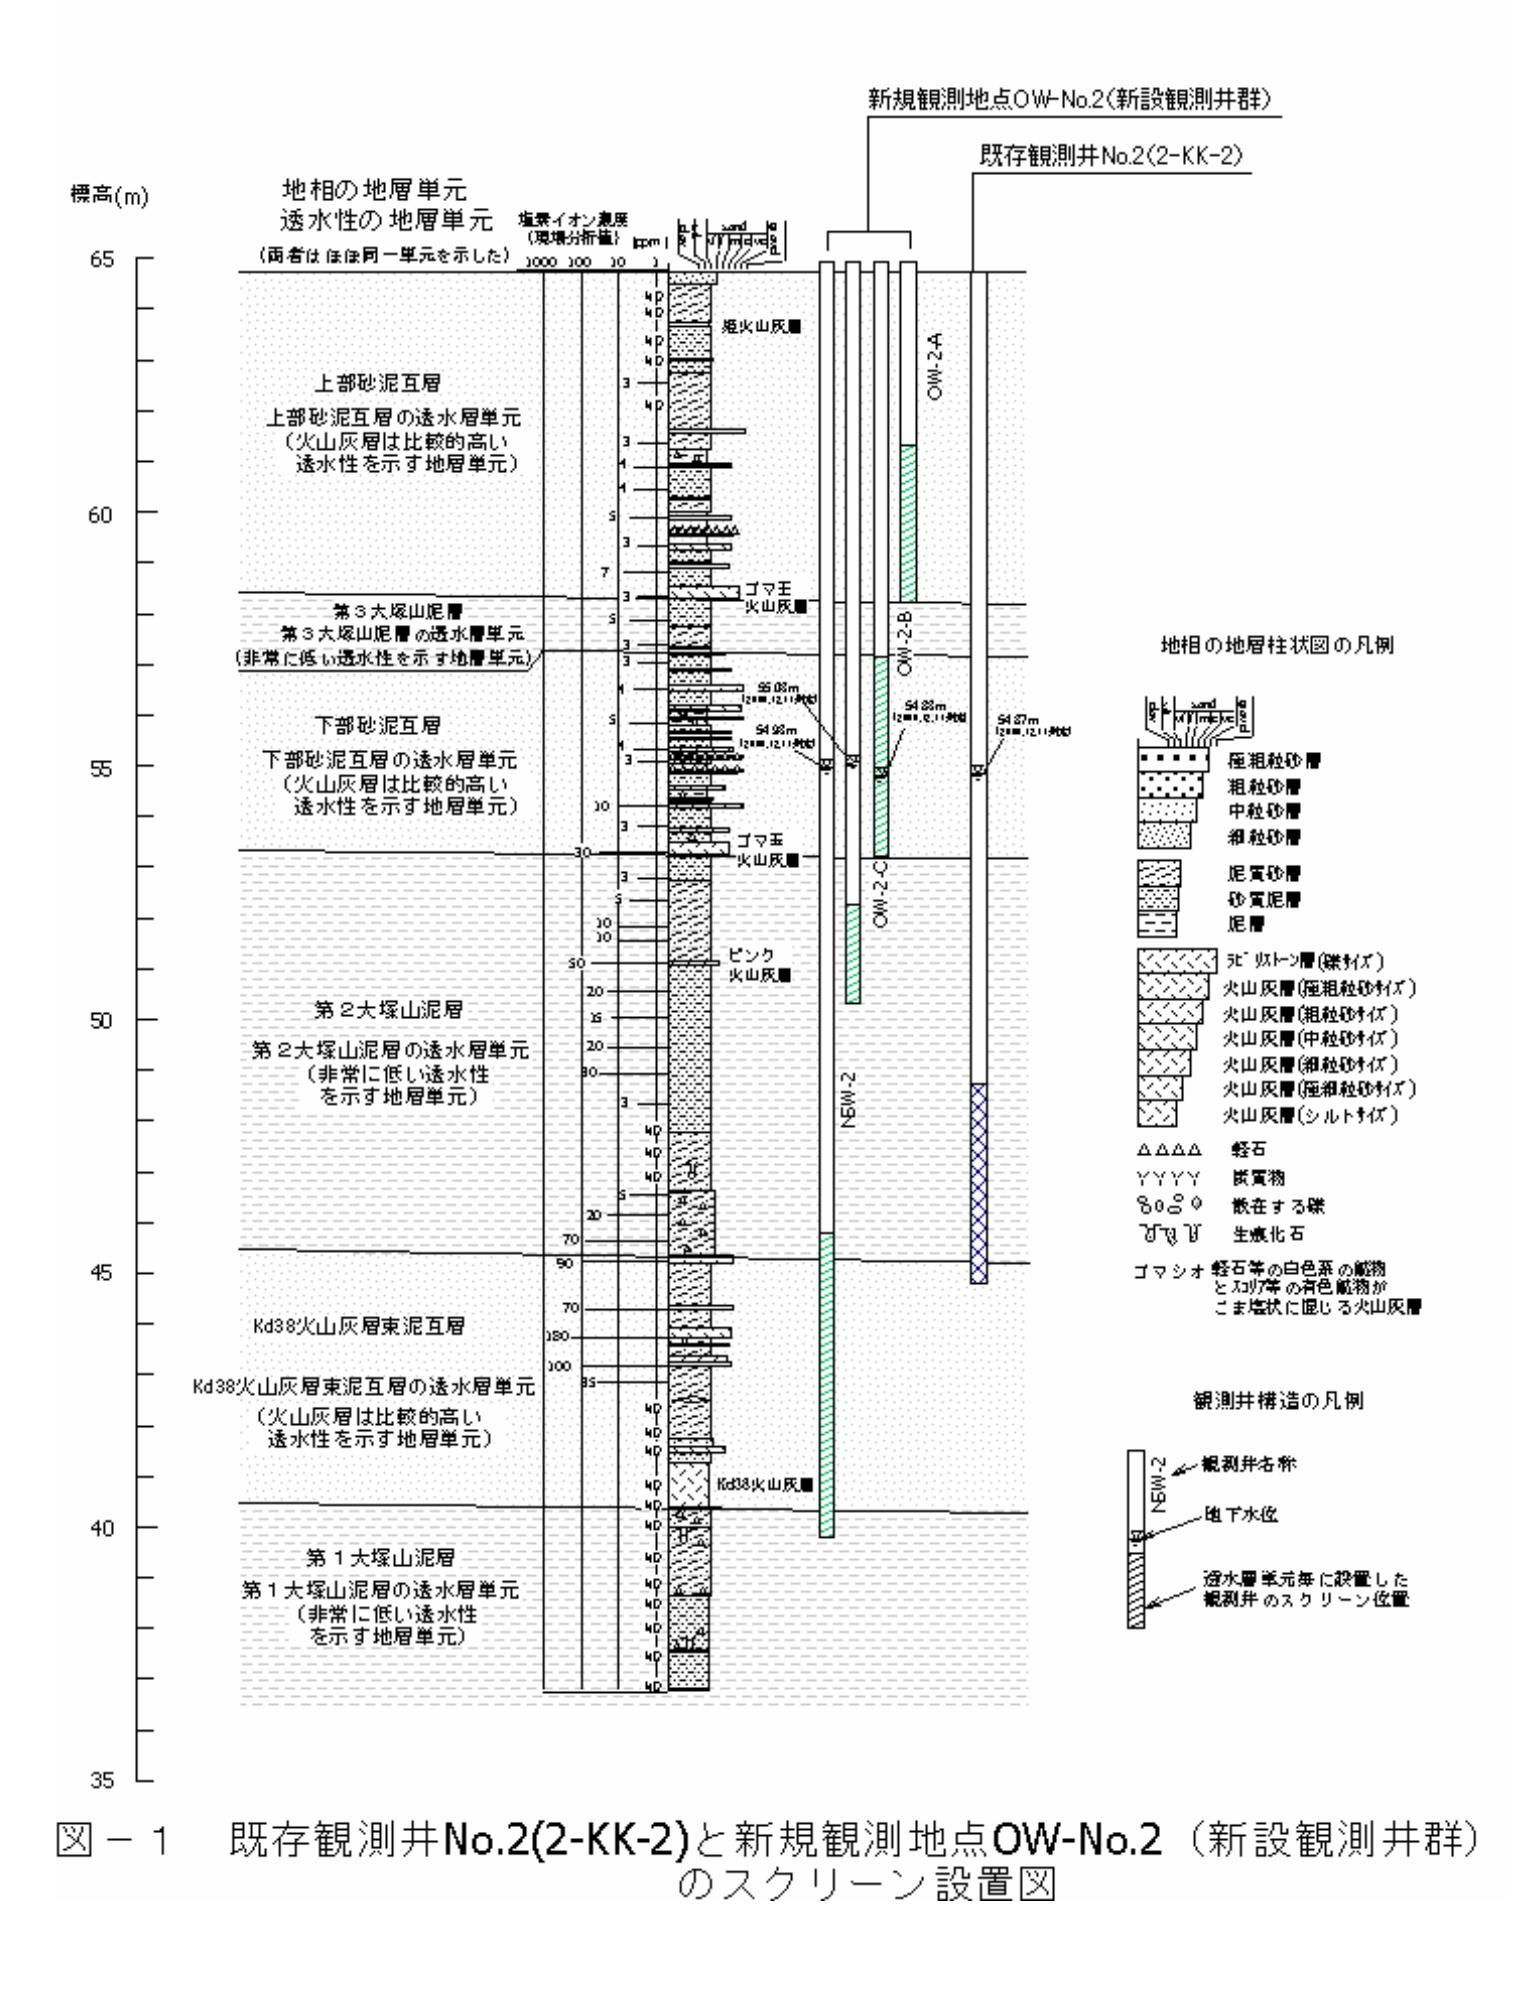
I. 観測井 No. 2(2-kk-2) (図−1) と観測 No. 4(2-kk-4) (図−3) の地下水 Cl<sup>-</sup> 濃度は、時系列的に上昇している(図−2、図−4)。但し、両観測井の各スクリ ーン(井戸管に孔が開いている部分で、地下水に接している部分)は、適正な透水 層単元に設置されてなかった。

観測井 No.2 のスクリーンのほとんどが、非常に透水性の低い第2大塚山泥層の 透水層単元に設置されている。しかし、最下端部は比較的透水性の高い KD38 凝灰 岩層束の透水層単元にある。

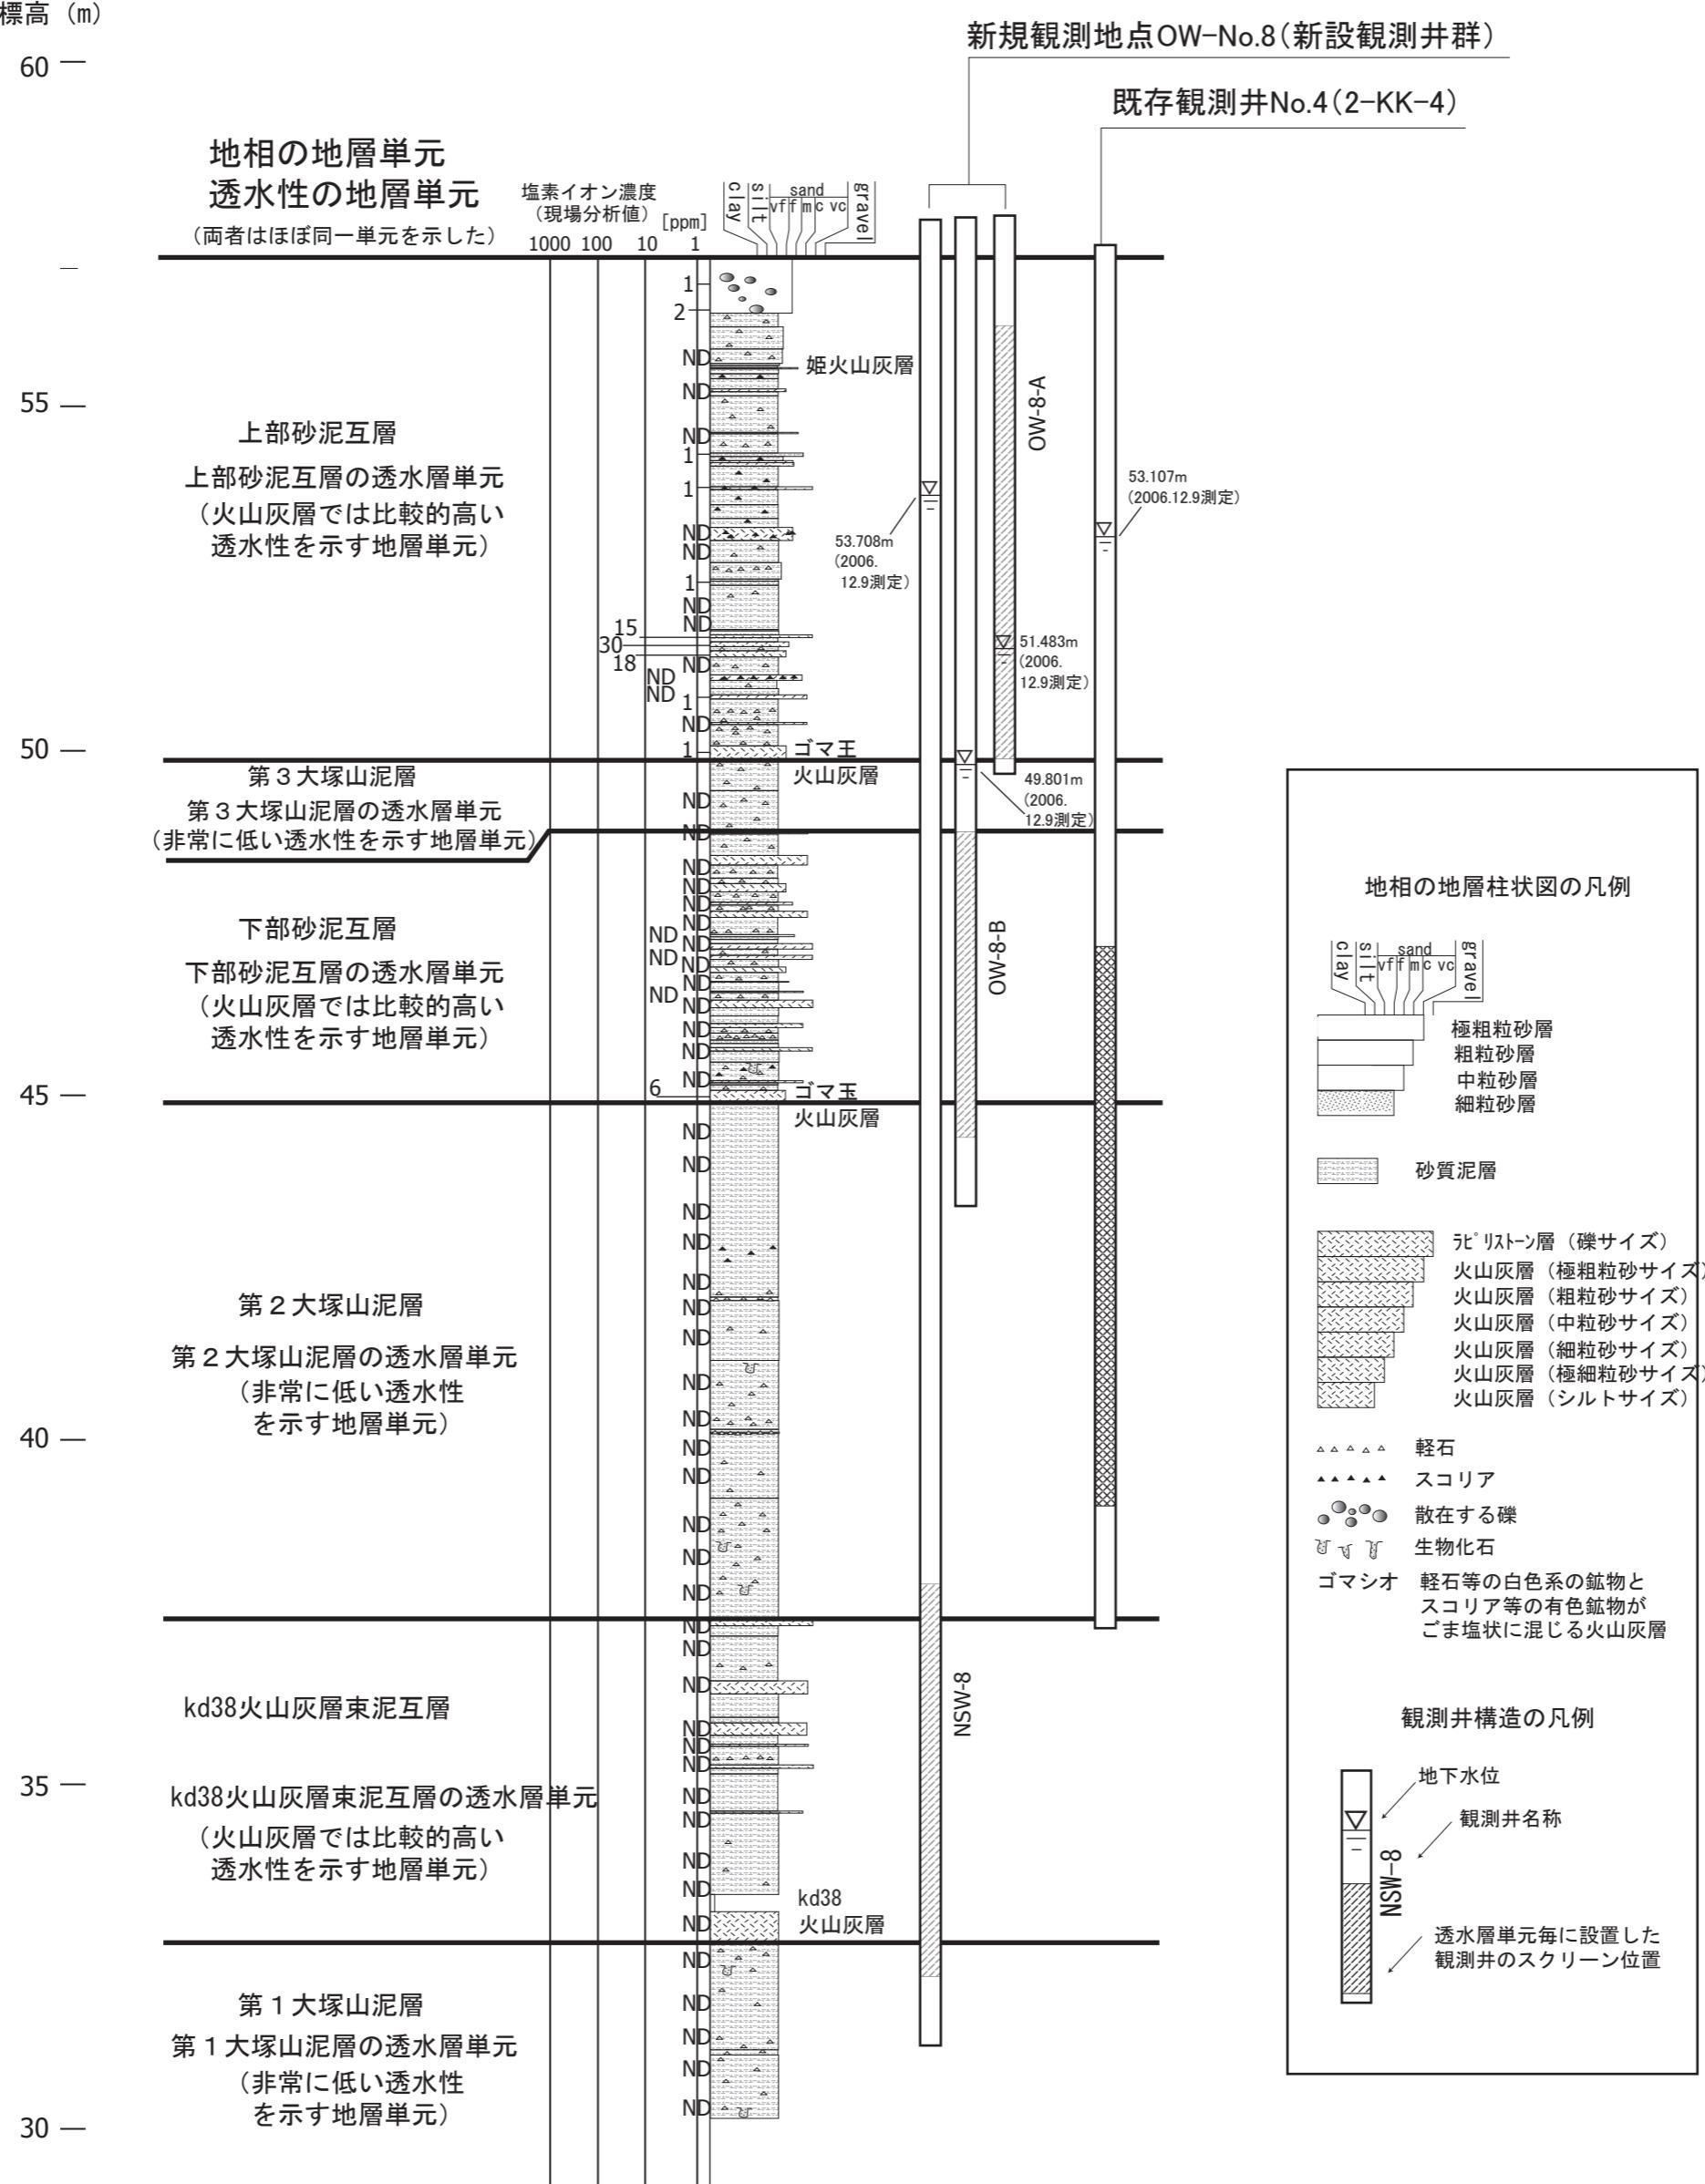
## 既存観測井No.4(2-KK-4)と新規観測地点OW-No.8(新設観測井群) 义—3 のスクリーン設置図

観測井 No.4 のスクリーンは、下部砂泥互層の透水層単元と第2大塚山泥層の 透水層単元に設置されている。そして、観測井の孔底は KD38 層束の透水層単元に あり、この孔底付近と KD38 層束の透水層単元間で地下水が流出入している事実も 確認されている(添付資料参照)。

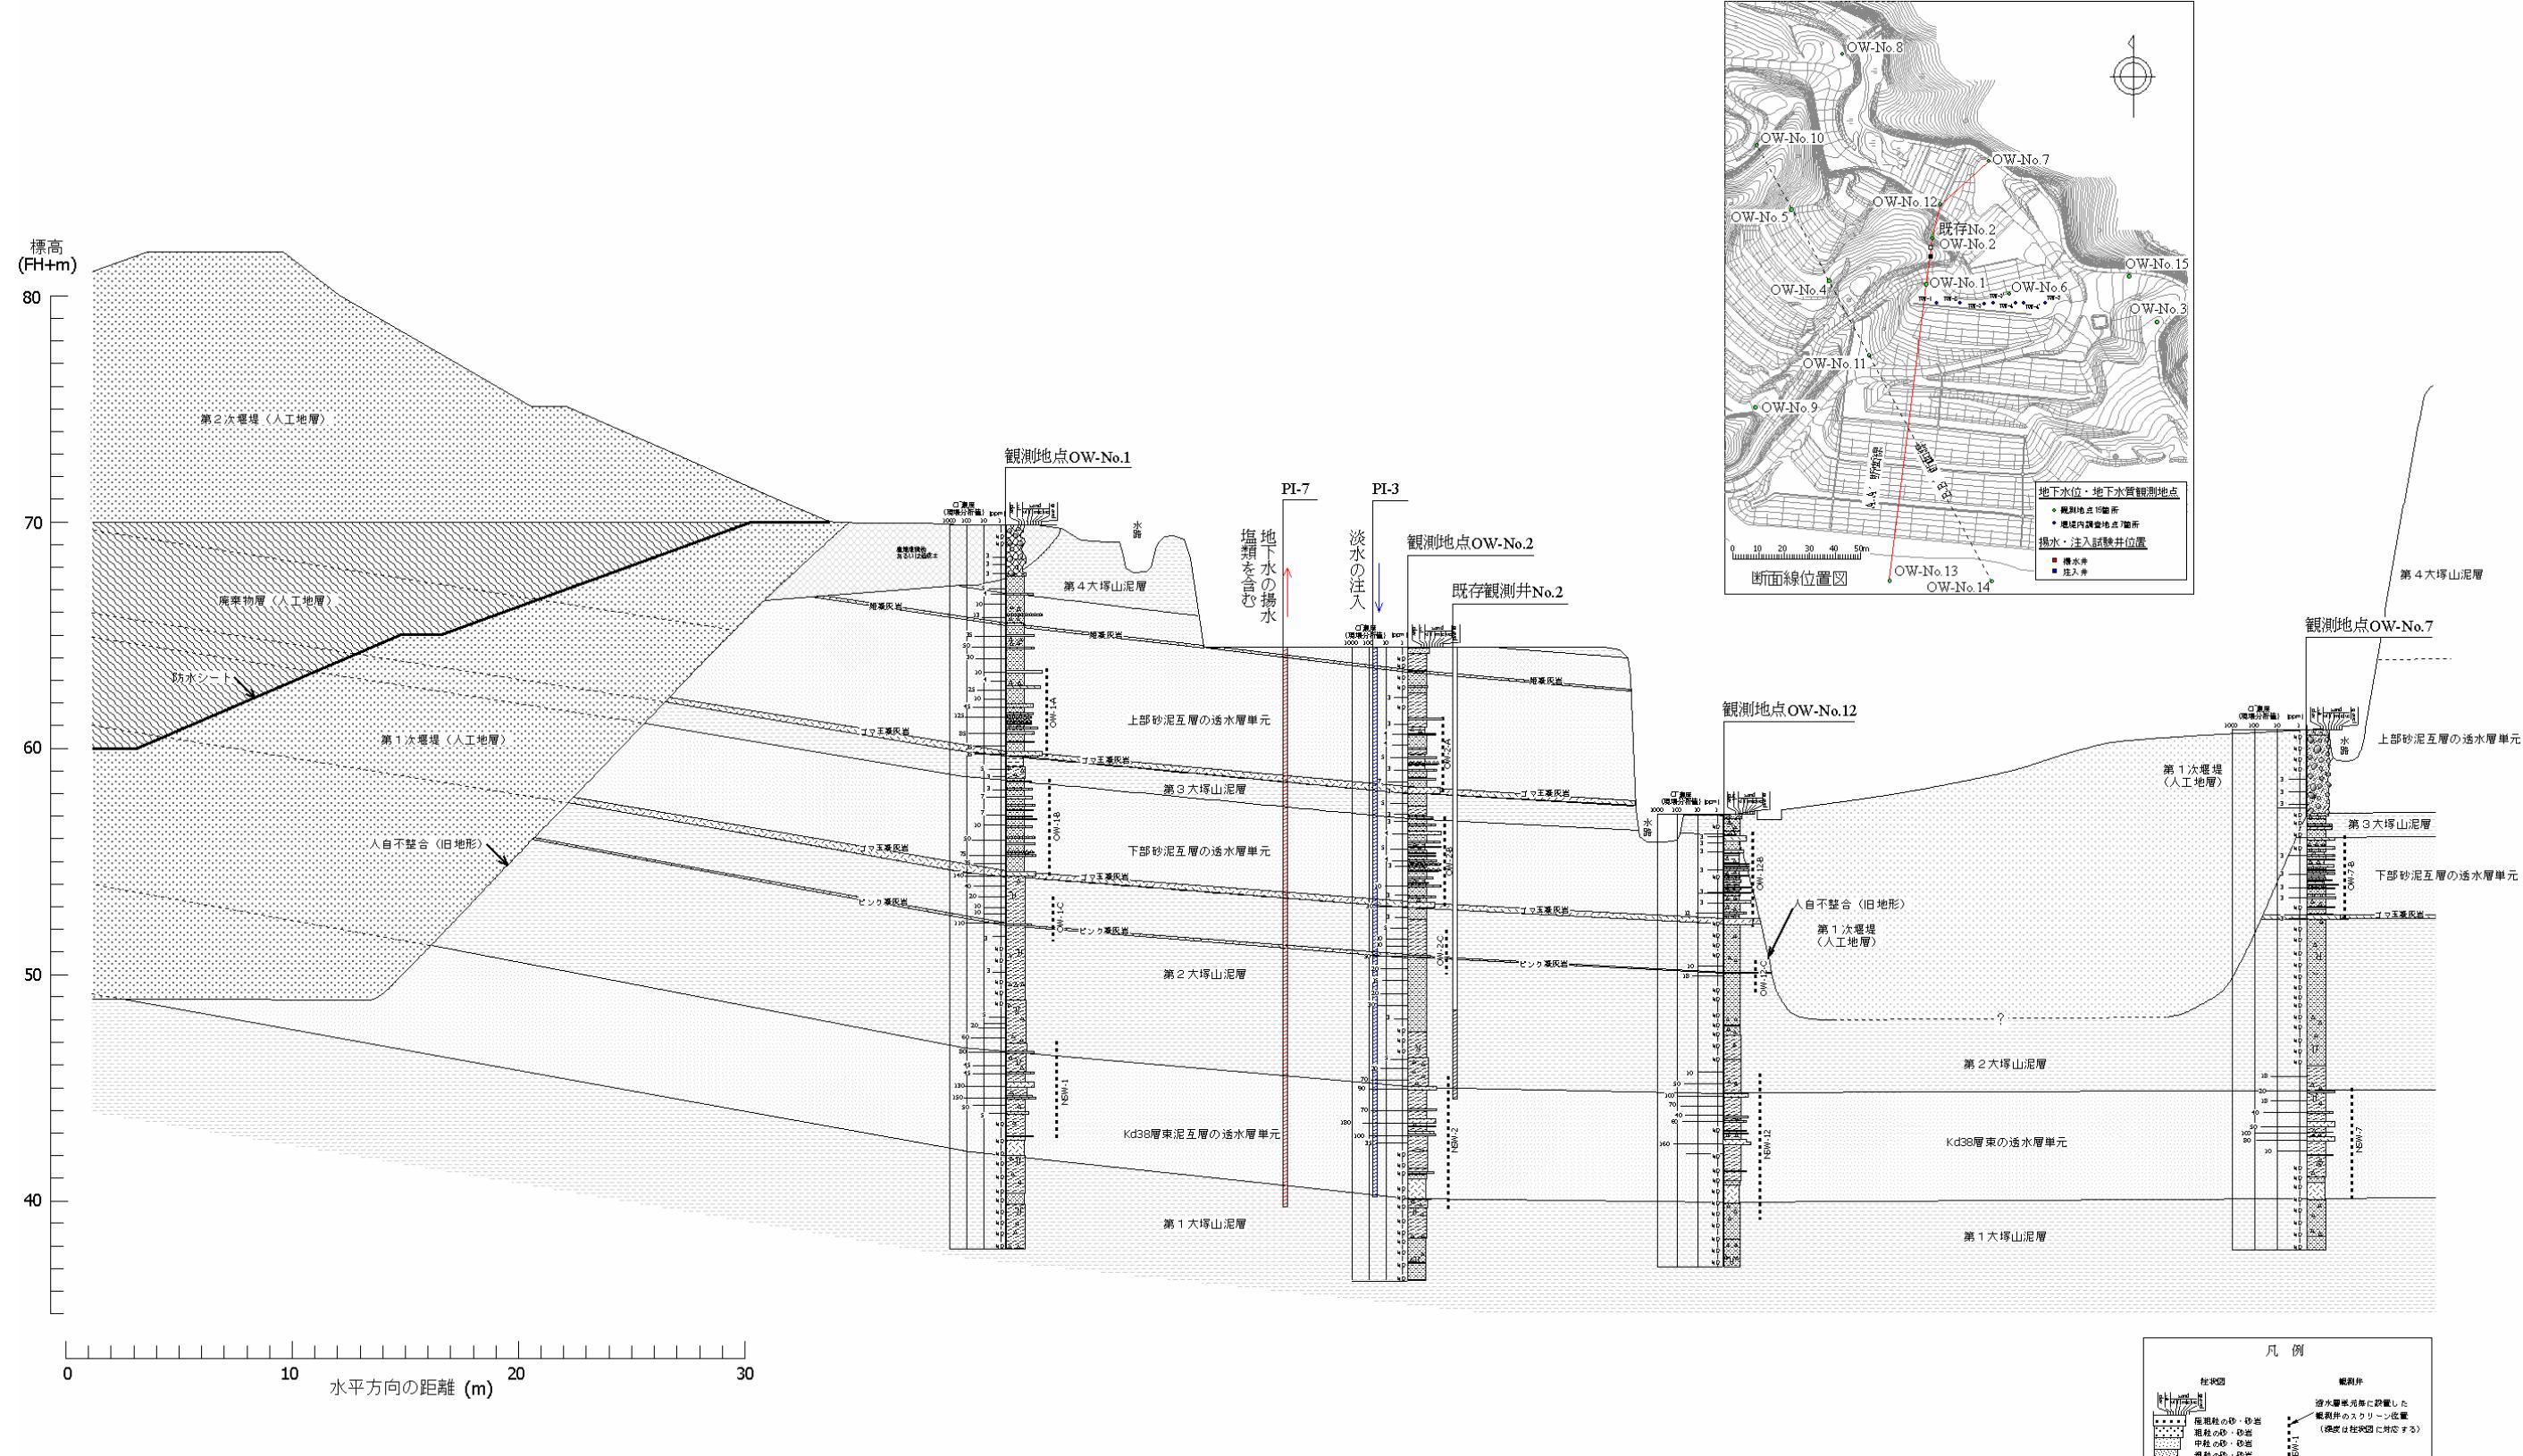
図-6 OW-No.1~OW-No.7のCI<sup>-</sup>地層濃度断面・観測地点(観測井配置)位置・揚水注入試験井位置図

・Kd38 層束泥互層や下部砂泥互層の Cl<sup>-</sup> の地層濃度分布は、第二処分場堰堤側 から濃度の減少傾向を示す(図−5,図−6,図−7)。そして、観測地点 0W-№5、観測 地点 0W-№10 では、Kd38 層束泥互層に Cl<sup>-</sup> の地層濃度は認められず、分布範囲は 限られている。また、Kd38 層束泥互層や下部砂泥互層の Cl<sup>-</sup> の地層濃度分布は地 層の傾斜方向に伸びる傾向を示す(図−8,図−9)。

- ①最下部の Kd38 層束泥互層の C1<sup>-</sup>を含む地層は観測地点 OW-No.1、観測地点 OW-No.6、 観測地点 OW-No.2、観測地点 OW-No.12、観測地点 OW-No.4、観測地点 OW-No.7 に認めら れた。一方、観測地点 OW-No.11、観測地点 OW-No.5、観測地点 OW-No.10 には認められ なかった(図-6, 図-7, 図-8)。

- ②Kd38 層束泥互層の Cl<sup>-</sup> の地層濃度分布を見ると、第二処分場堰堤に近づくにしたがって濃度は上昇する(図−6,図−7,図−8)。
- ③地下水 Cl<sup>-</sup> 濃度断面図を見ると、Cl<sup>-</sup> 濃度が 1000mg/1 以上を示す地下水の高濃度 部は Kd38 層束泥互層透水層単元を主体とし、第二処分場堰堤から 80m 以内の範囲に 限られている。そして、1000mg/1 から 0mg/1 にかけての濃度変化は大きい(図-11, 図-12,図-13,図-14)。特に、Cl<sup>-</sup> 高濃度地下水塊は、堰堤近傍であると同時に、 旧河川直下に存在する(図-13)。この両地点を外れると、地下水の Cl<sup>-</sup> 濃度は、比 較的低い(図-14)。

- ④下部砂泥互層では主に観測地点 OW-No.1、観測地点 OW-No.2、観測地点 OW-No.12、観測 地点 OW-No.7、観測地点 OW-No.9、観測地点 OW-No.11、および観測地点 OW-No.4 で C1<sup>-</sup> を 含む地層が認められ、この分布も第二処分場堰堤部に近づくに従って濃度は高くな る(図-6, 図-7, 図-9)。しかし、観測地点 OW-No.5、観測地点 OW-No.10 でもわずか に C1<sup>-</sup> 地層濃度が認められる。この下部砂泥互層の C1<sup>-</sup> 分布の傾向は Kd38 層東泥 互層透水層単元に類似している。

- ⑤上部砂泥互層では観測地点 OW-No.1、観測地点 OW-No.2、観測地点 OW-No.4、観測地点 OW-No.5、観測地点 OW-No.9、観測地点 OW-No.10、観測地点 OW-No.11 で C1<sup>-</sup> を含む地層 が認められる(図-6,図-7,図-10)。しかし、観測地点 OW-No.6、観測地点 OW-No.7、観測地点 OW-No.12 は谷底に位置しており、上部砂泥互層の地層は削られて存在しない。相対的には、第二処分場堰堤近傍で C1<sup>-</sup> 地層濃度が高くなるが、観測地点 OW-No.5、観測地点 OW-No.10 でもある程度の C1<sup>-</sup> 港層を示す地層が認められる。この観測地点 OW-No.5、観測地点 OW-No.10 における上部砂泥互層での C1<sup>-</sup> 地層濃度分布は、両地点での C1<sup>-</sup> 地層濃度分布が初めて出現する現象である。Kd38 層東泥互層や下部

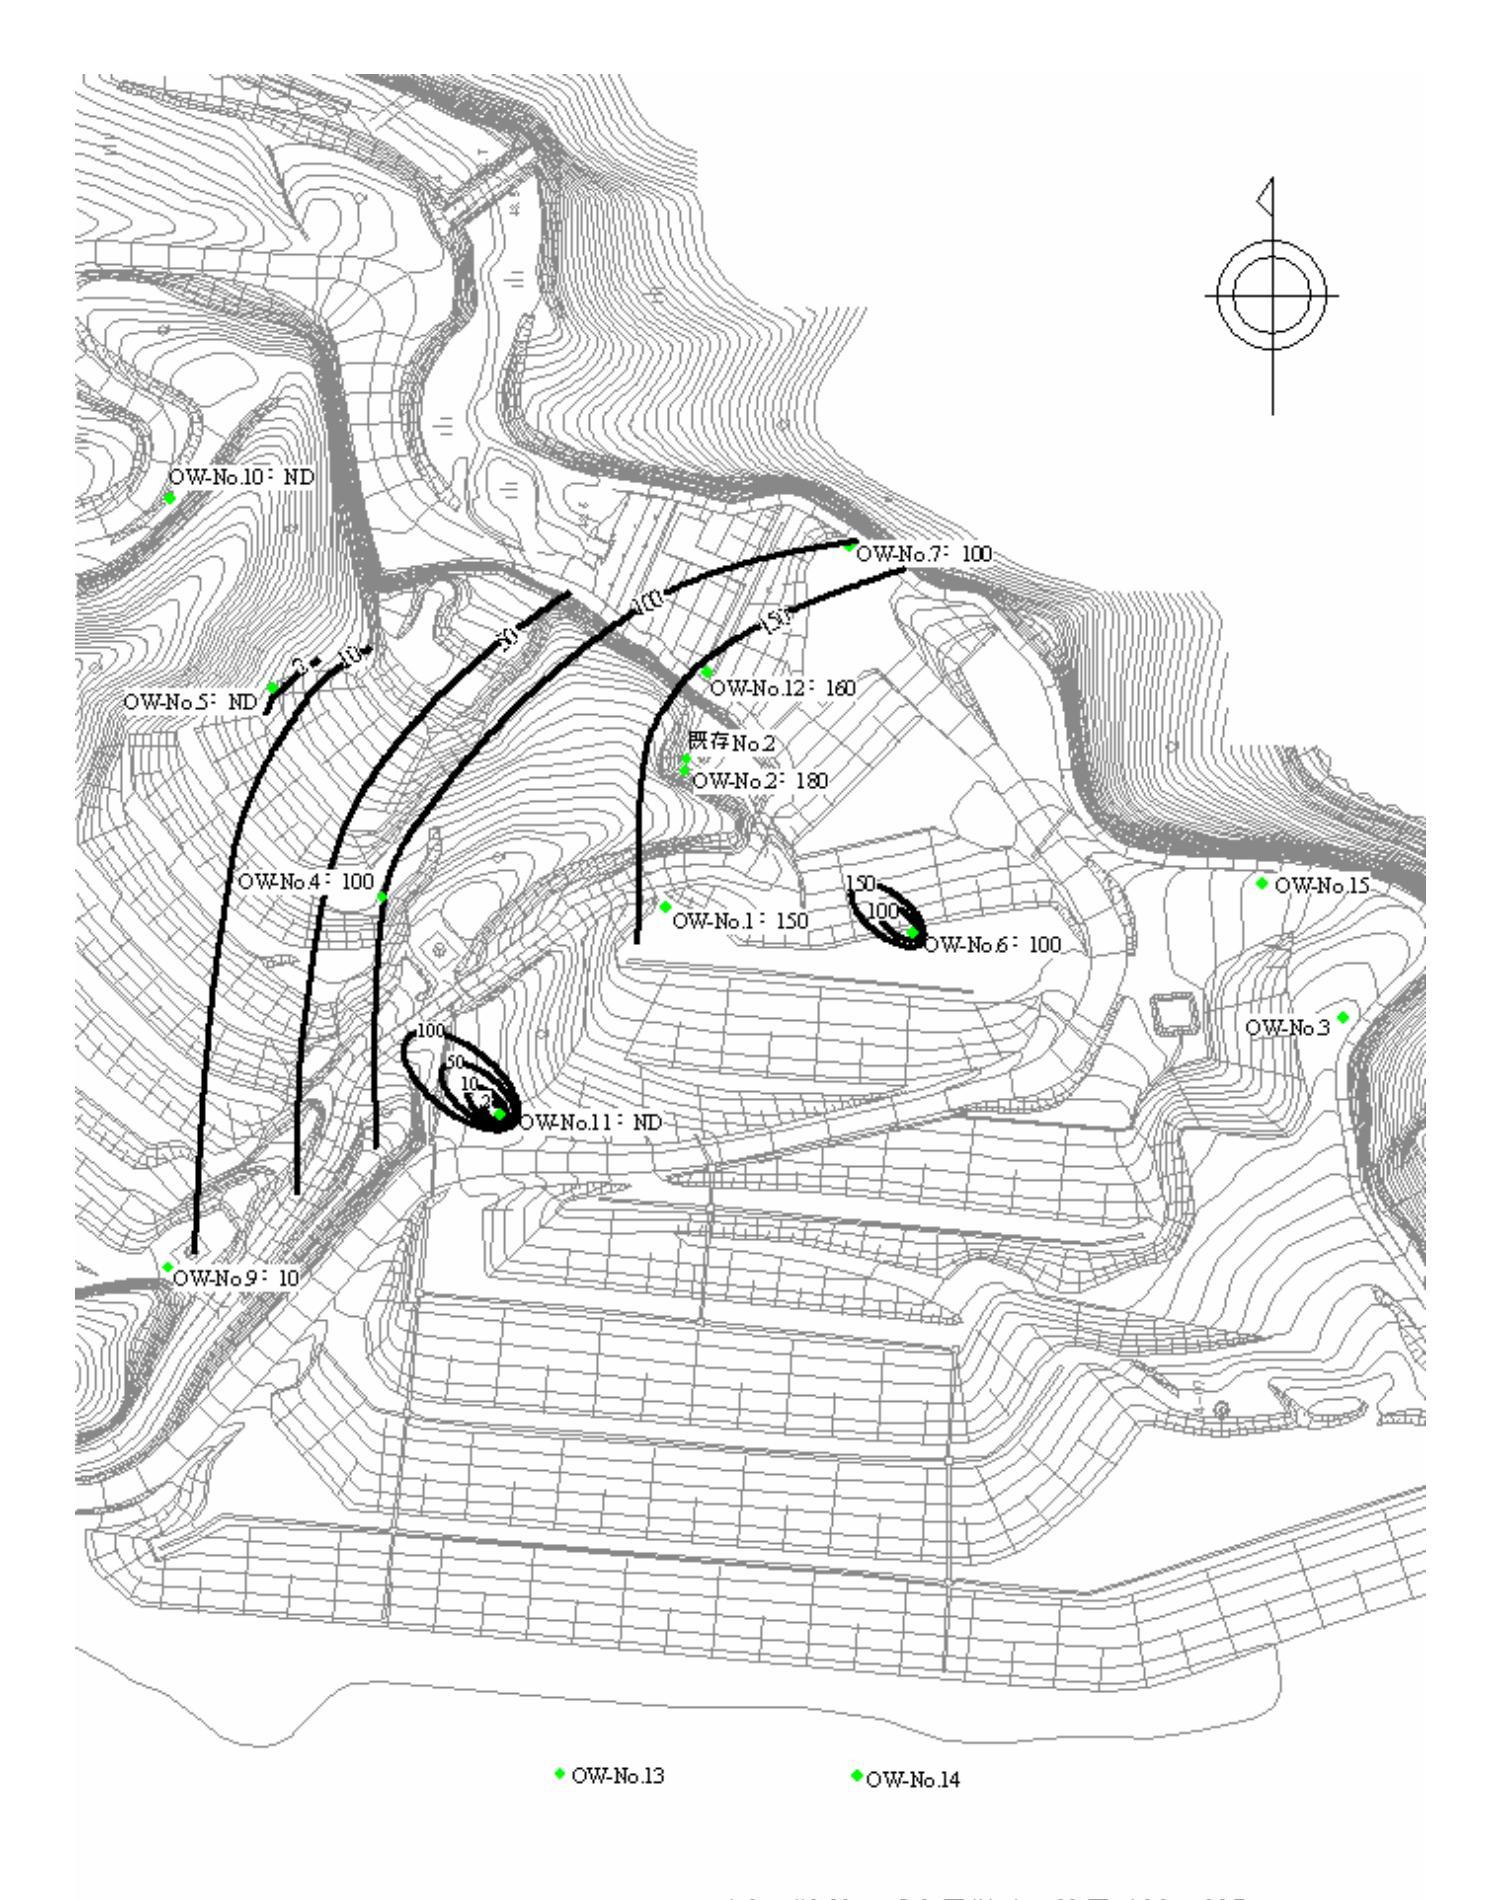
図-8 Kd38層束泥互層の透水層単元における地層CI-濃度分布図

\* 図中の数値は透水層単元の地層試料を対象として 実施した溶出量試験における最大値(mg/l)を使用 未記入は対象単元欠如または調査未完

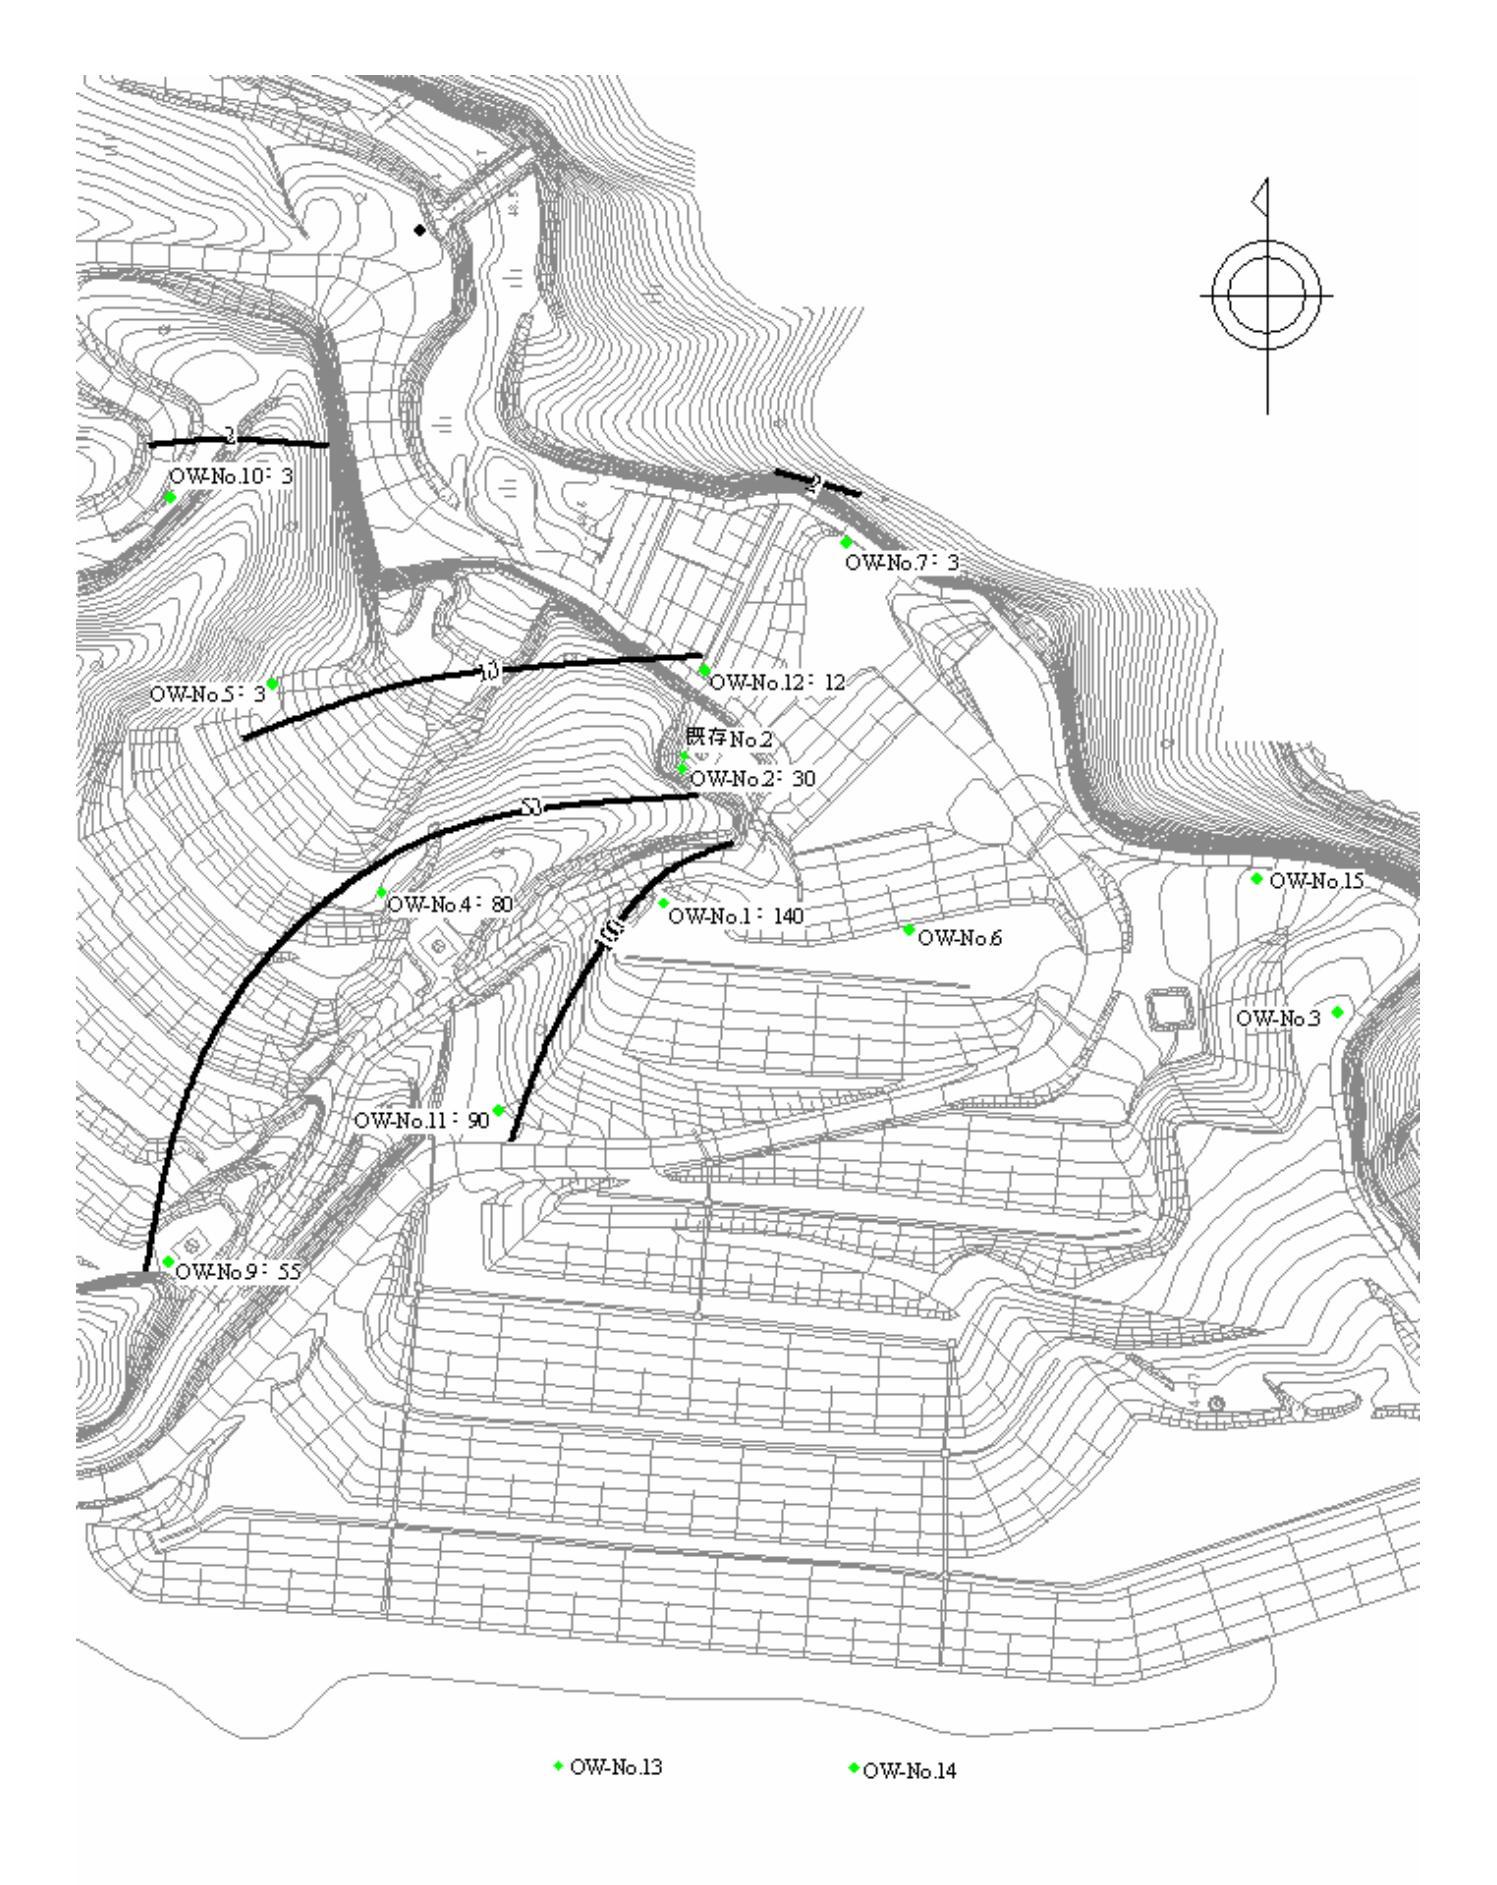
図-9 下部砂泥互層の透水層単元における地層CI濃度分布図

\*図中の数値は透水層単元の地層試料を対象として 実施した溶出量試験における最大値(mg/l)を使用 未記入は対象単元欠如または調査未完

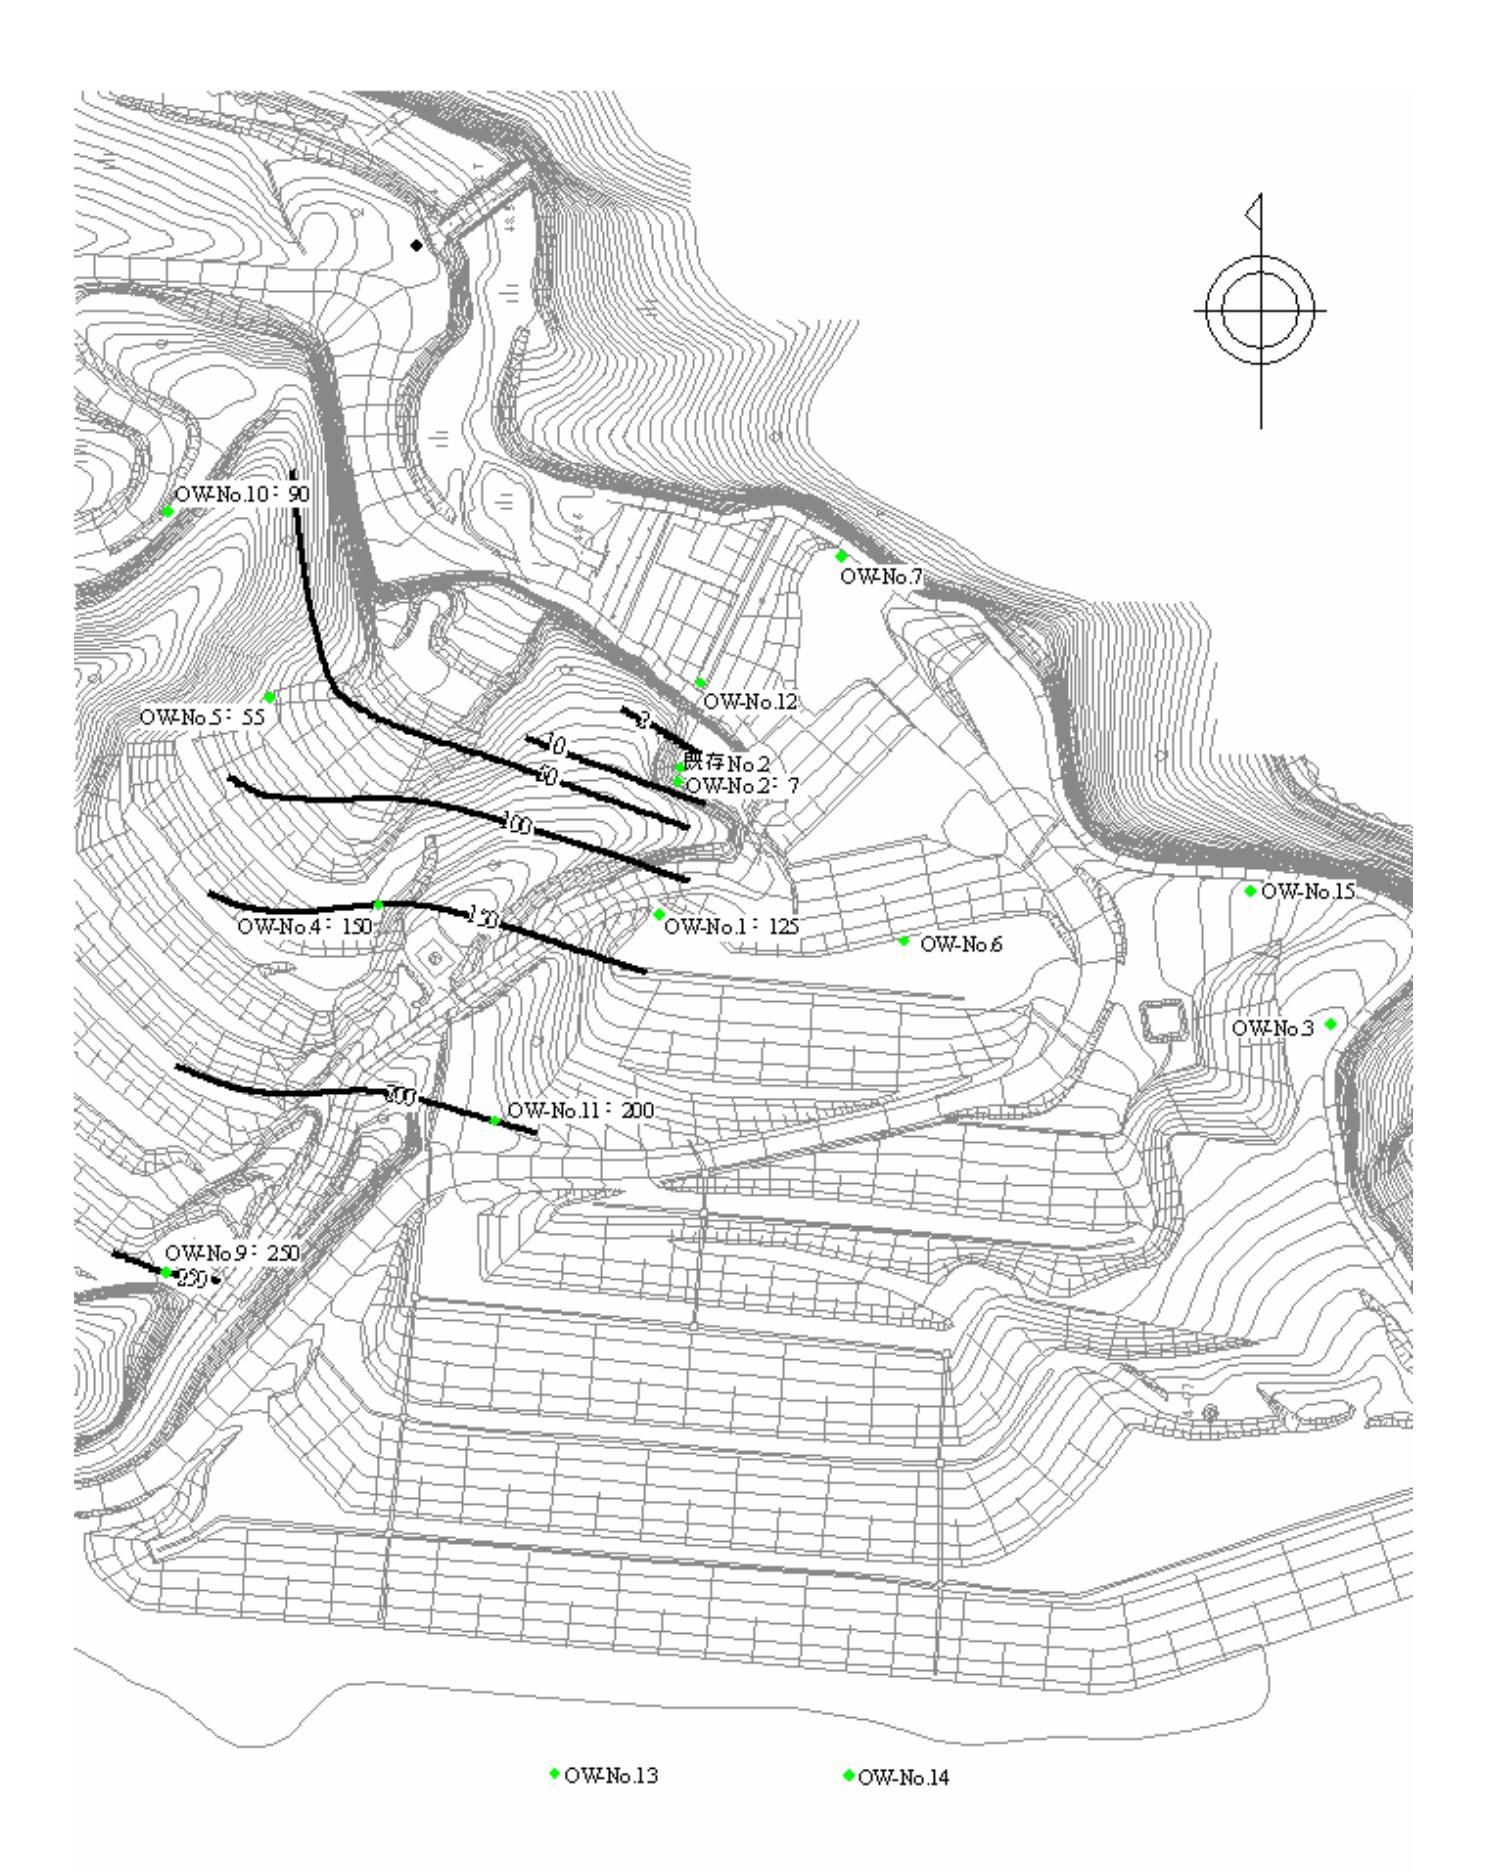
図-10 上部砂泥互層の透水層単元における地層CI濃度分布図

・上部砂泥互層では、第二処分場堰堤側から観測地点 OW-No.9、観測地点 OW-No.11、 観測地点 OW-No.4、観測地点 OW-No.1、観測地点 OW-No.5 の順に C1<sup>-</sup> の地層濃度が減少 するが、観測地点 OW-No.10 で再度濃度が上昇する。これは Kd38 層束泥互層や下部 砂泥互層の C1<sup>-</sup> の地層濃度分布と異なる現象である(図-7, 図-10)。そして、第二 処分場から遠い観測地点 OW-No.10 では、Kd38 層束泥互層や下部砂泥互層の地層に C1<sup>-</sup> がなく、上部砂泥互層や A 砂泥互層の地層で C1<sup>-</sup>が確認されることから、、第二 処分場のみでなく第一処分場からの漏洩をも考慮する必要がある。

砂泥互層に Cl<sup>-</sup> がないということを考えると、第二処分場のみならず第一処分場からの漏洩も考える必要がある。

0 10 20 30 40 50m հատուհատուհատուհատուհ \*図中の数値は透水層単元の地層試料を対象として 実施した溶出量試験における最大値(mg/l)を使用 未記入は対象単元欠如または調査未完

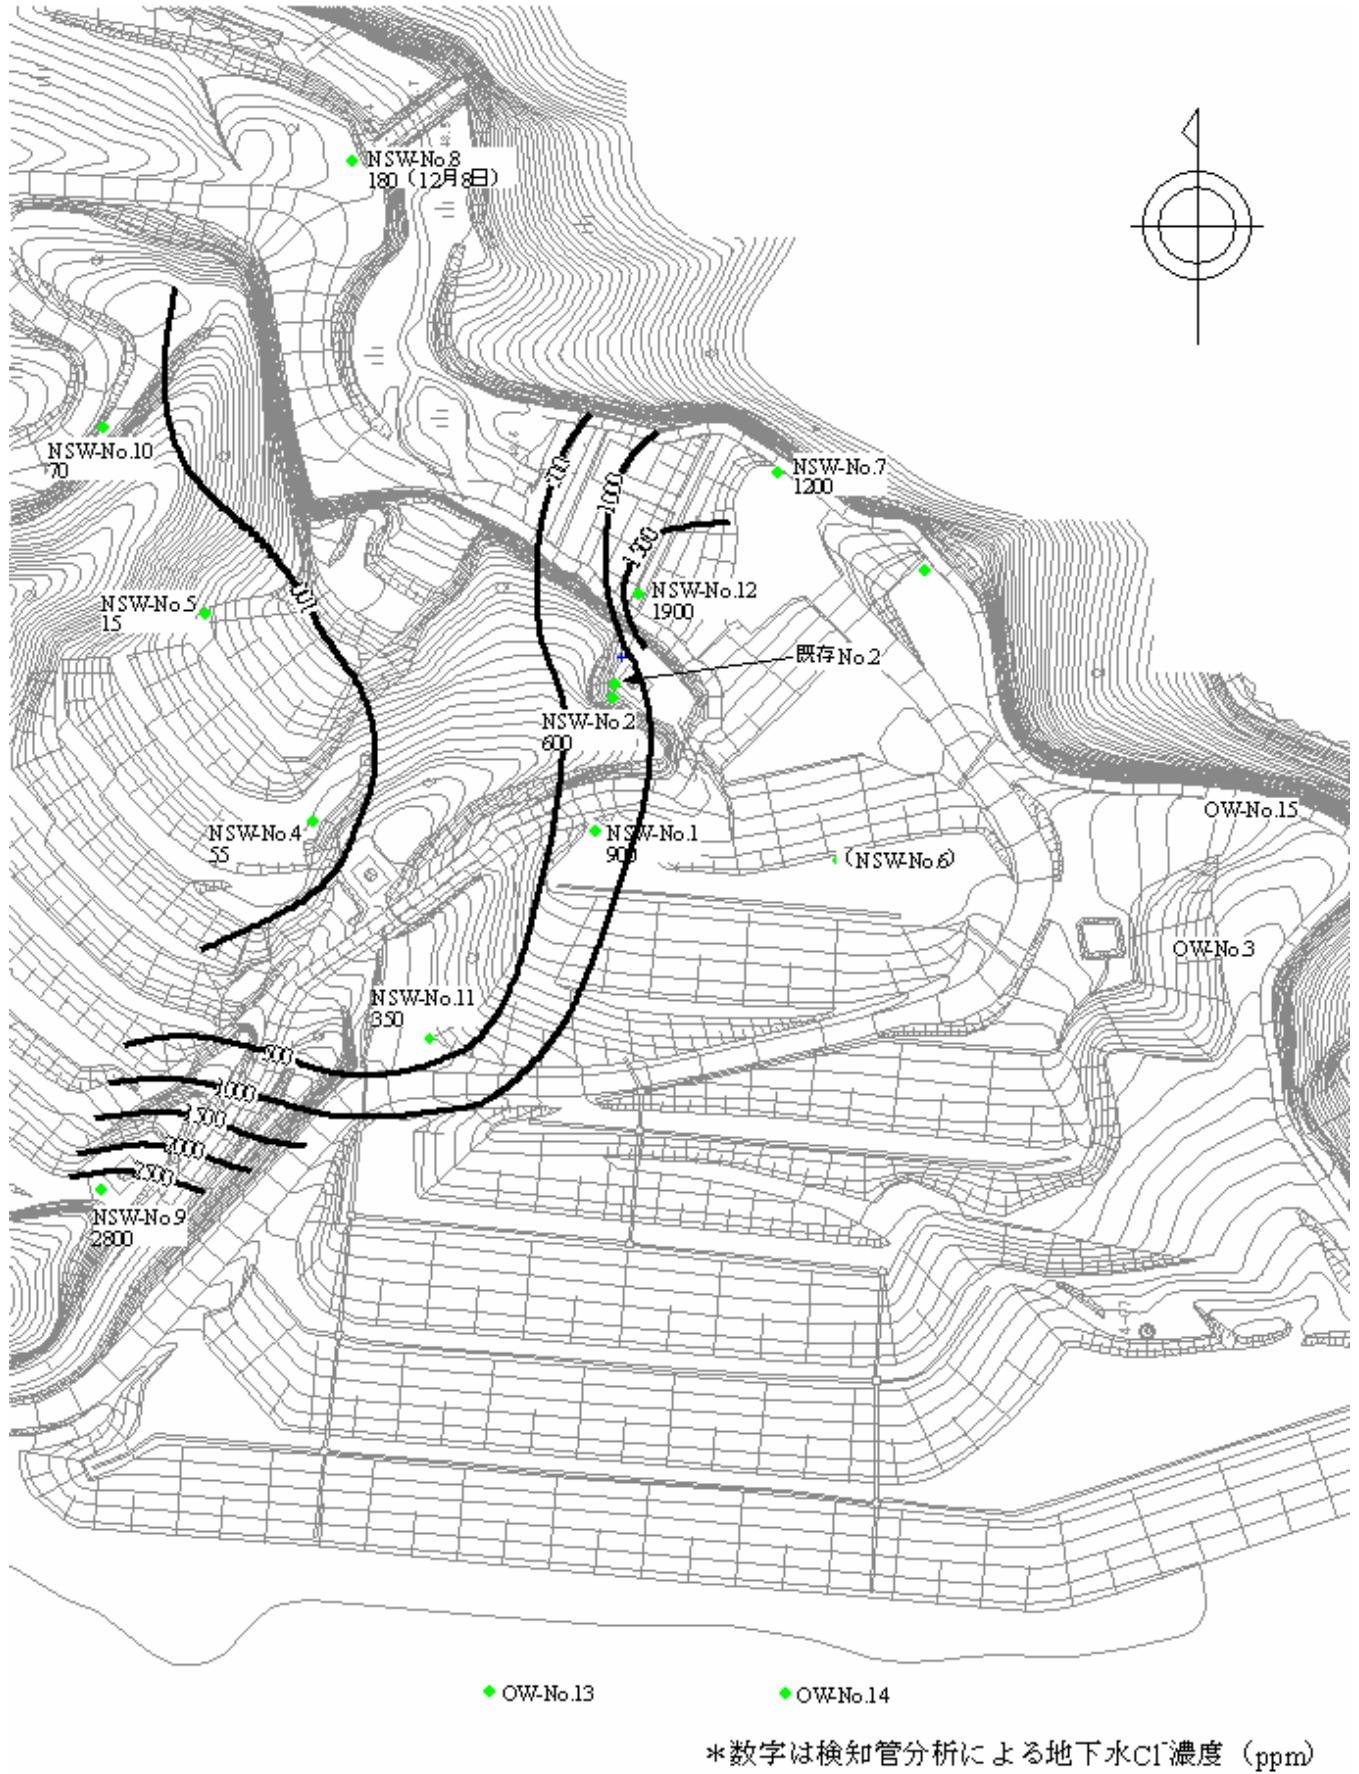
図-11 地下水中のCI<sup>-</sup>濃度分布図 (Kd38層束泥互層の透水層単元対象の観測井)

・地下水 Cl<sup>-</sup> 濃度断面図から、Cl<sup>-</sup> 濃度が 1000mg/1 以上を示す地下水の高濃度部は Kd38 層束泥互層透水層単元を主体とし、第二処分場堰堤から 80m 以内の範囲に限 られている(図-11,図-12)。特に、Cl<sup>-</sup> 高濃度地下水塊は、堰堤近傍であると同 時に、旧河川直下に存在する(図-13)。この両地点を外れると、地下水の Cl<sup>-</sup> 濃 度は、比較的低い(図-14)。ちなみに、1000mg/1 から 0mg/1 にかけての濃度変化 は大きい。

0 10 20 30 40 50m Luunuuluunuuluunuuluunuul \*数字は検知管分析による地下水CI 濃度(ppm) 未記入は対象単元欠如または調査未完
