# 大塚山廃棄物最終処分場埋立地からの保有水(C1<sup>-</sup>)等の浸出の 原因究明の経過 - 中間報告-

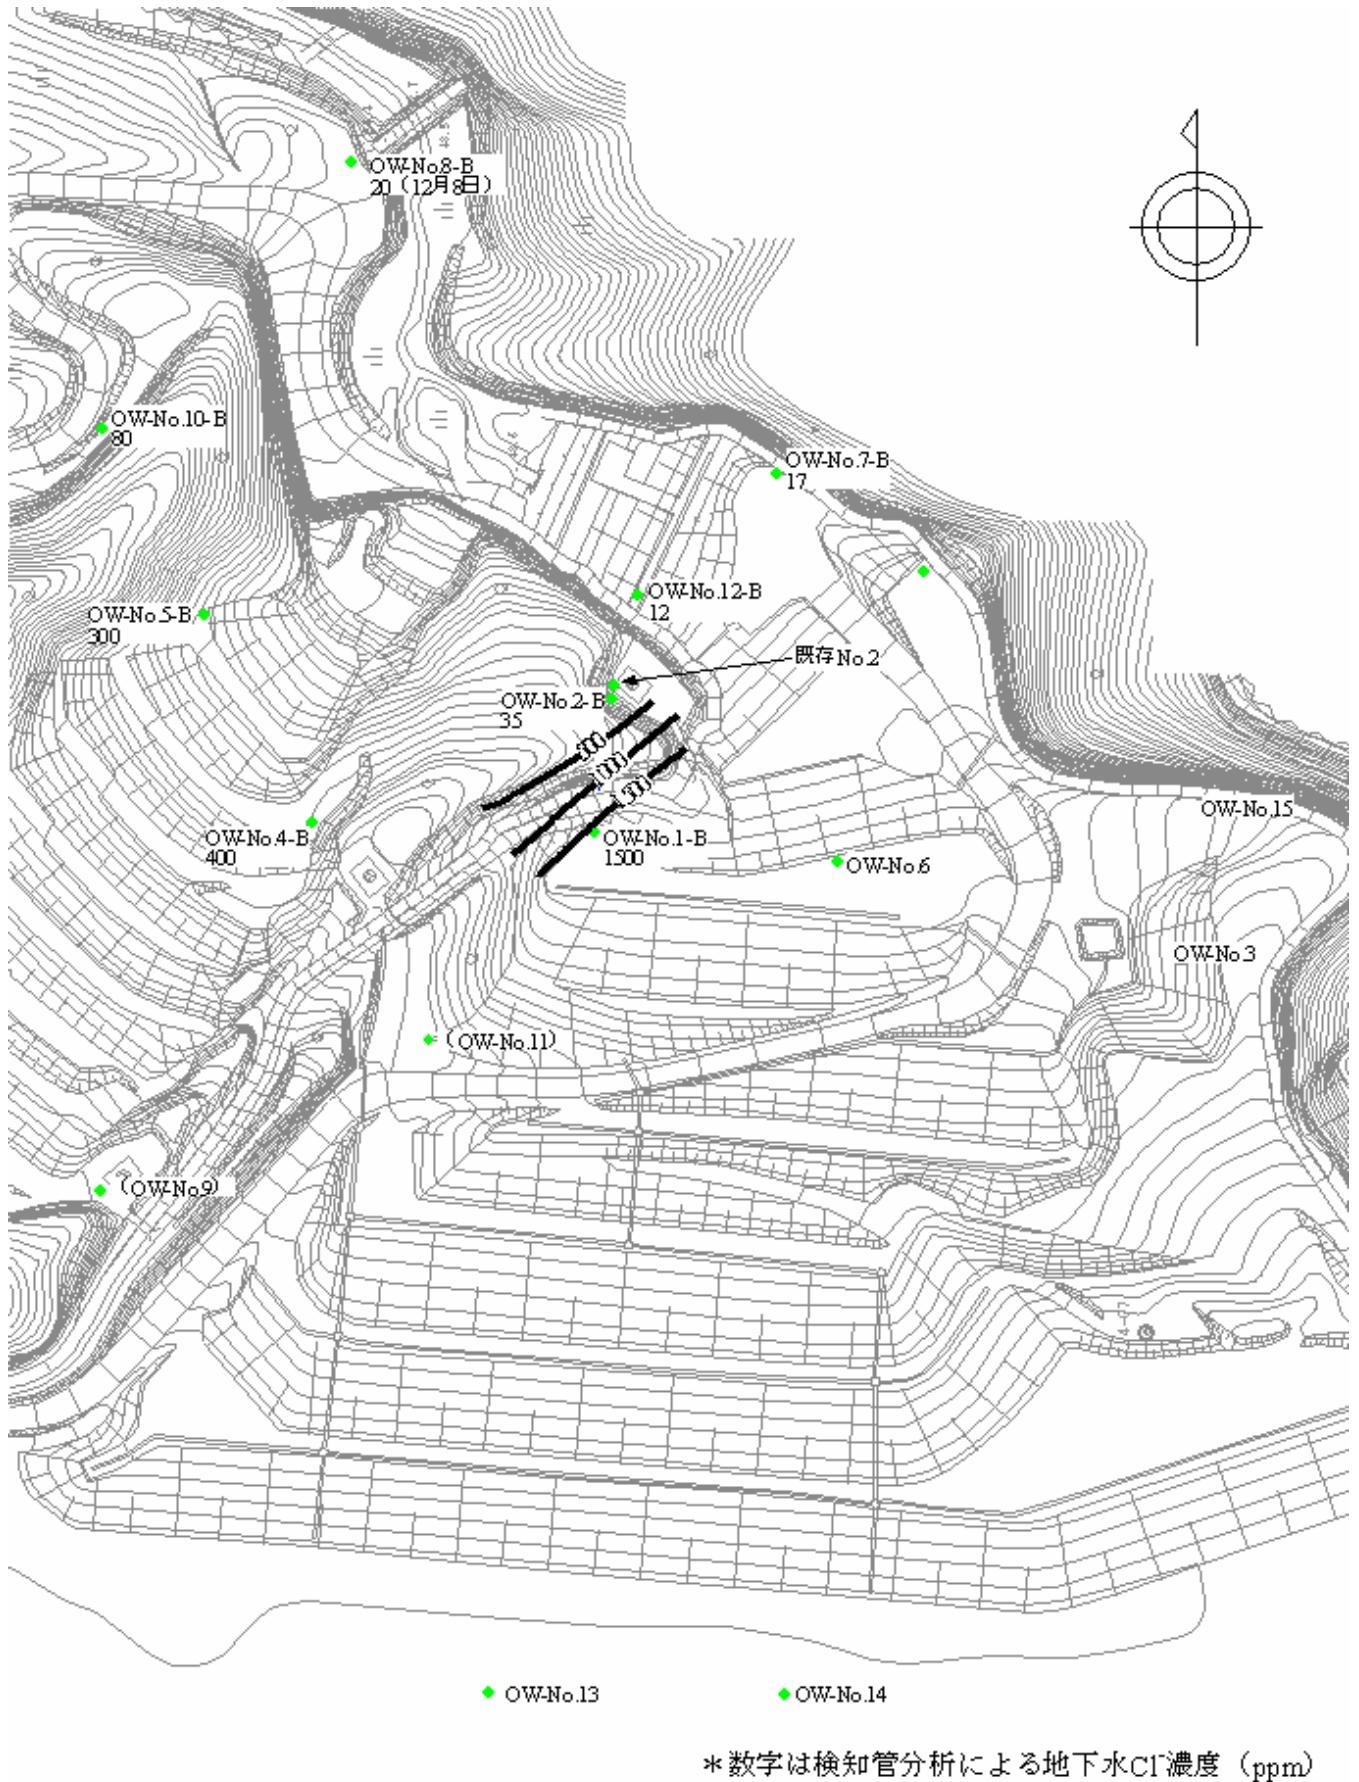
図-12 地下水中のCI<sup>-</sup>濃度分布図 (下部砂泥互層の透水層単元対象の観測井)

・地下水 Cl<sup>-</sup> 濃度断面図から、Cl<sup>-</sup> 濃度が 1000mg/1 以上を示す地下水の高濃度部は Kd38 層束泥互層透水層単元を主体とし、第二処分場堰堤から 80m 以内の範囲に限 られている(図-11,図-12)。特に、Cl<sup>-</sup> 高濃度地下水塊は、堰堤近傍であると同 時に、旧河川直下に存在する(図-13)。この両地点を外れると、地下水の Cl<sup>-</sup> 濃 度は、比較的低い(図-14)。ちなみに、1000mg/1 から 0mg/1 にかけての濃度変化 は大きい。

0 10 20 30 40 50m Lannahananahananah \*数字は検知管分析による地下水CF濃度(ppm) 未記入は対象単元欠如または調査未完

- ②Kd38 層束泥互層の Cl<sup>-</sup> の地層濃度分布を見ると、第二処分場堰堤に近づくにしたがって濃度は上昇する(図−6,図−7,図−8)。
- ③地下水 Cl<sup>-</sup> 濃度断面図を見ると、Cl<sup>-</sup> 濃度が 1000mg/1 以上を示す地下水の高濃度 部は Kd38 層束泥互層透水層単元を主体とし、第二処分場堰堤から 80m 以内の範囲に 限られている。そして、1000mg/1 から 0mg/1 にかけての濃度変化は大きい(図-11, 図-12,図-13,図-14)。特に、Cl<sup>-</sup> 高濃度地下水塊は、堰堤近傍であると同時に、 旧河川直下に存在する(図-13)。この両地点を外れると、地下水の Cl<sup>-</sup> 濃度は、比 較的低い(図-14)。

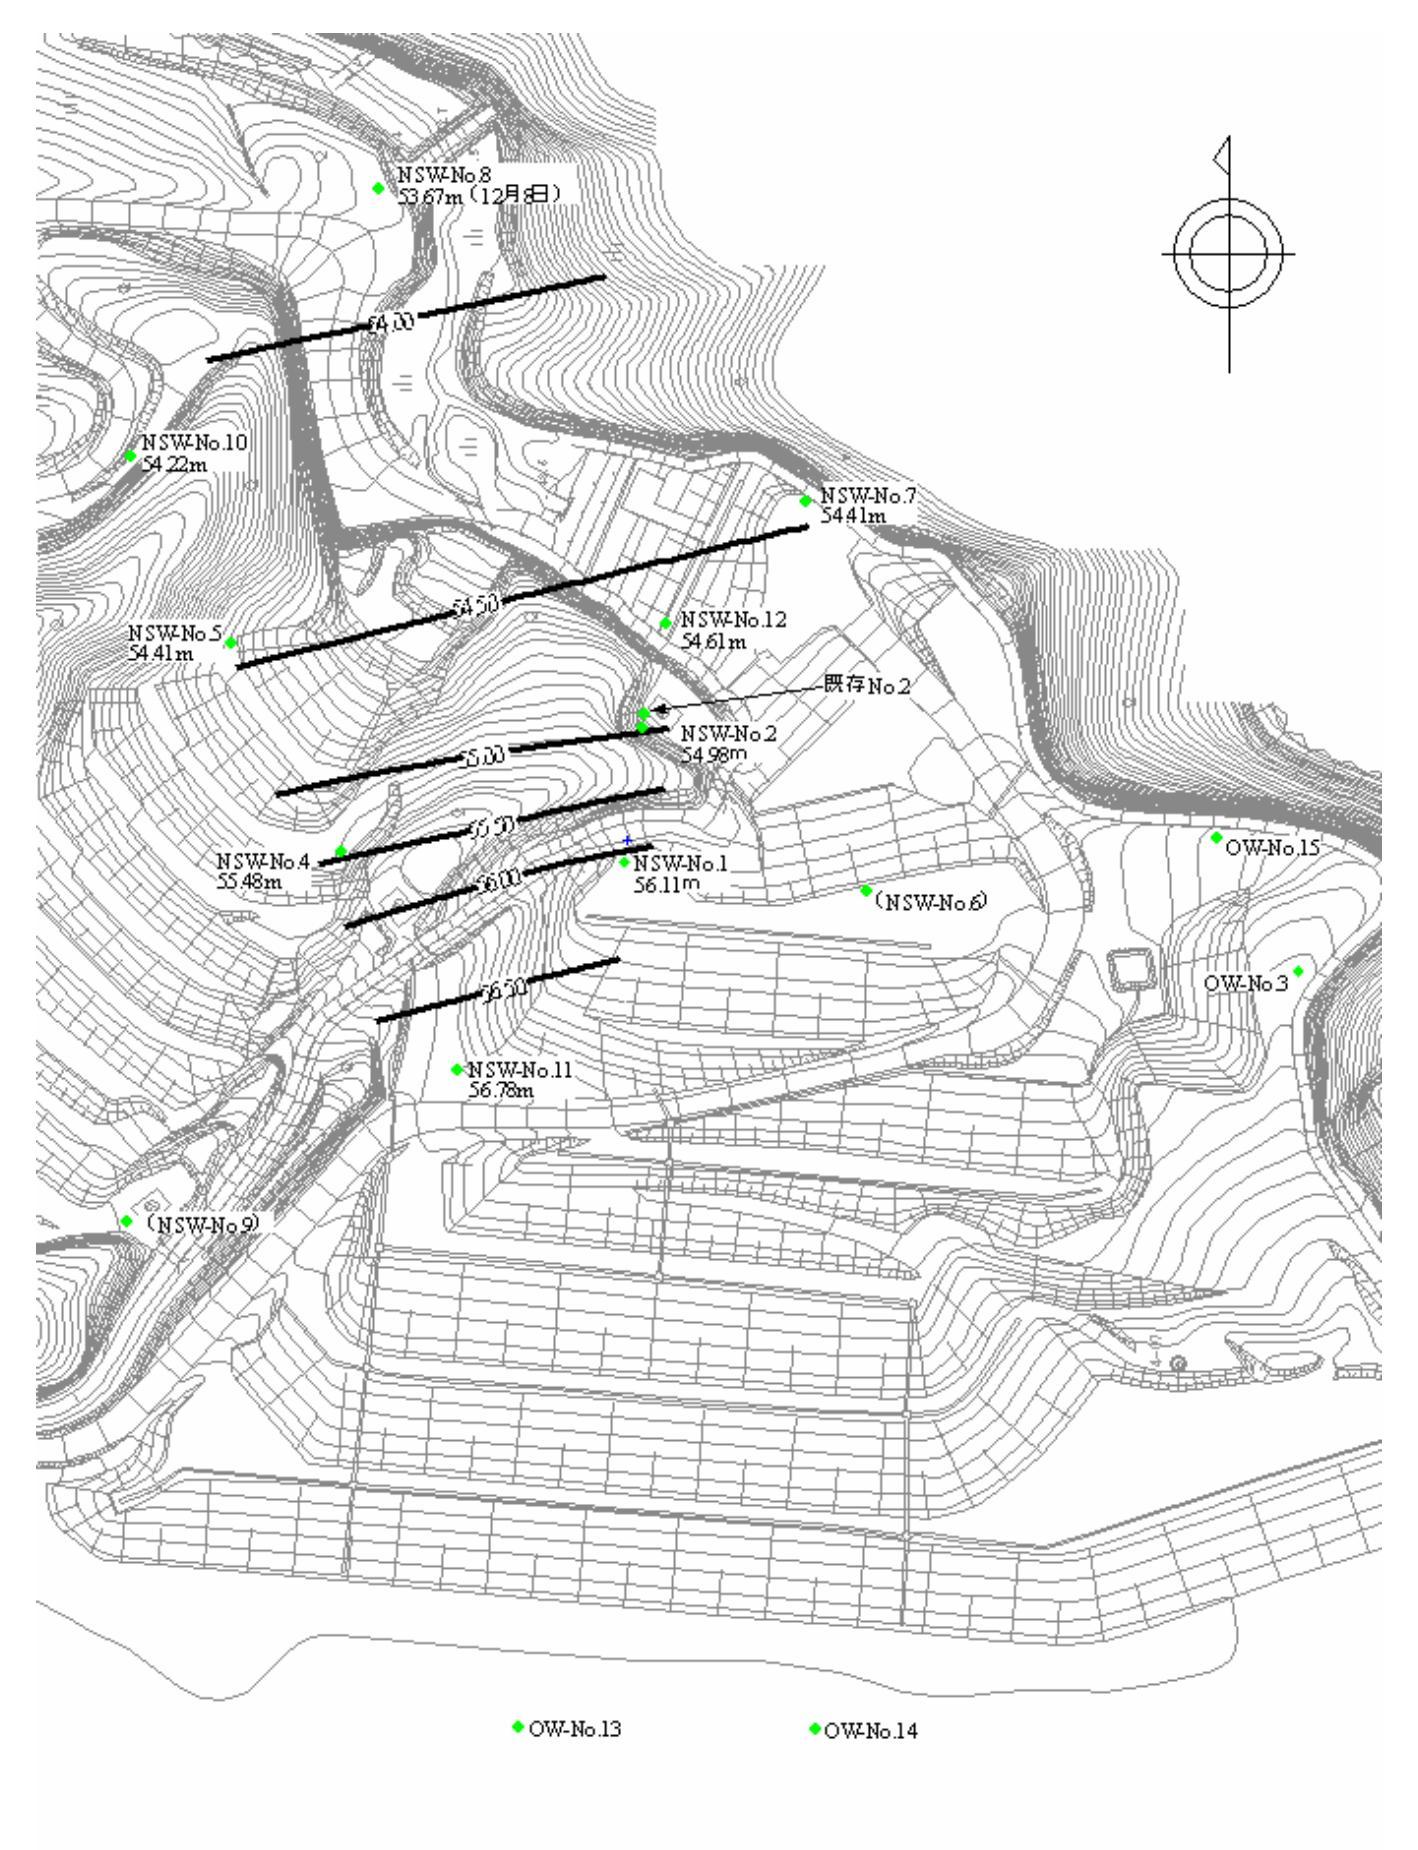
図-15 地下水位等高線図(Kd38層束泥互層の透水層単元対象の観測井)

\*()内は観測井設置予定地点

地下水位測定日:2006年12月11日

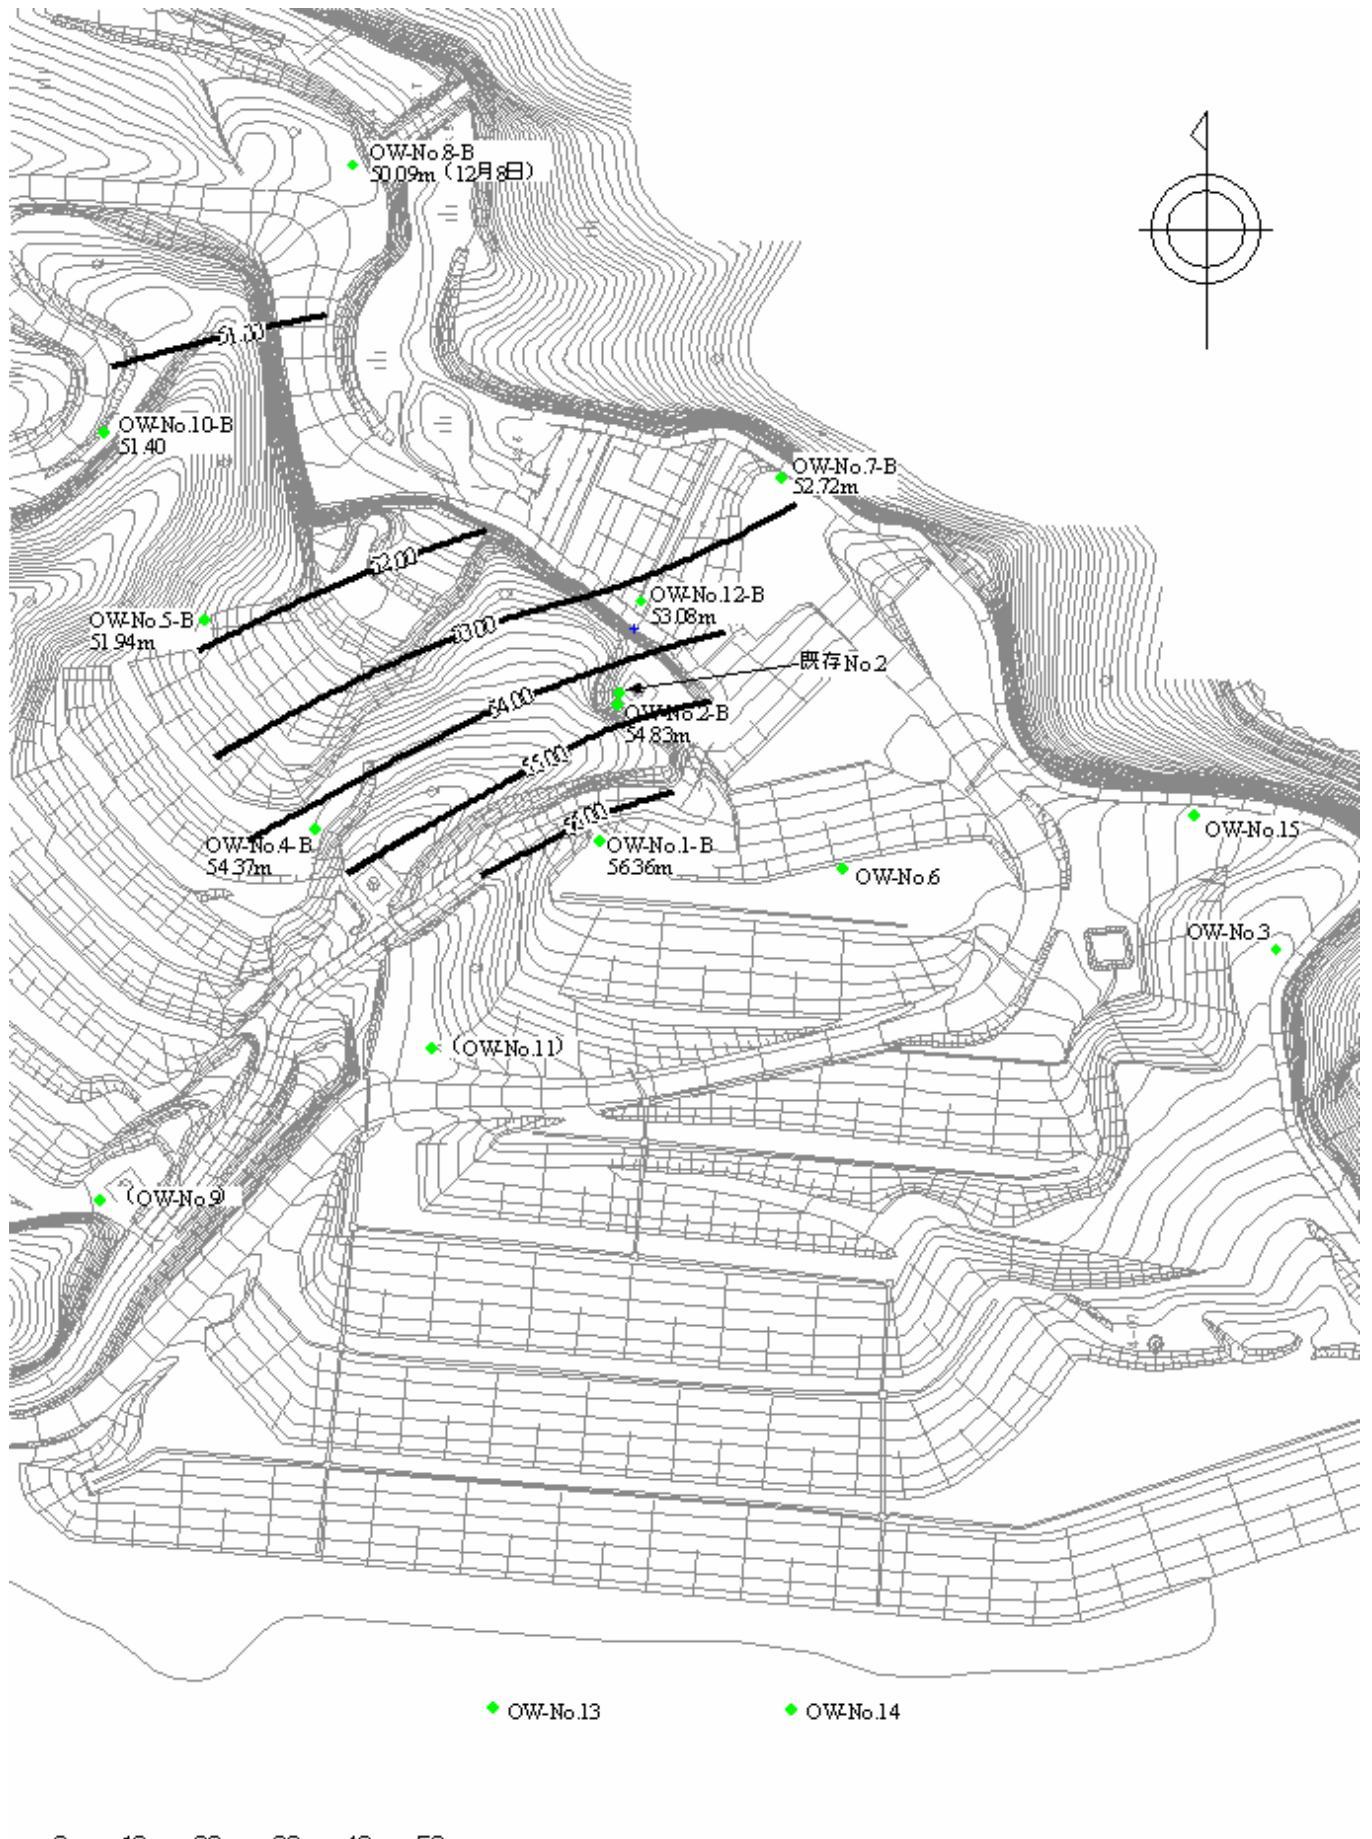
図-16 地下水位等高線図 (下部砂泥互層の透水層単元対象の観測井)

\* () 内は観測井設置予定地点

地下水位测定日:2006年12月11日
